INSTALACIÓN ELÉCTRICA C.E.I.P. SANTIAGO APÓSTOL (Portmán)

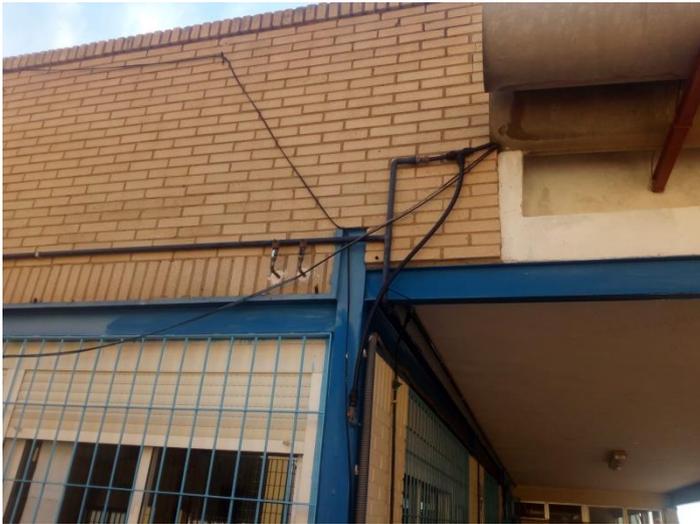
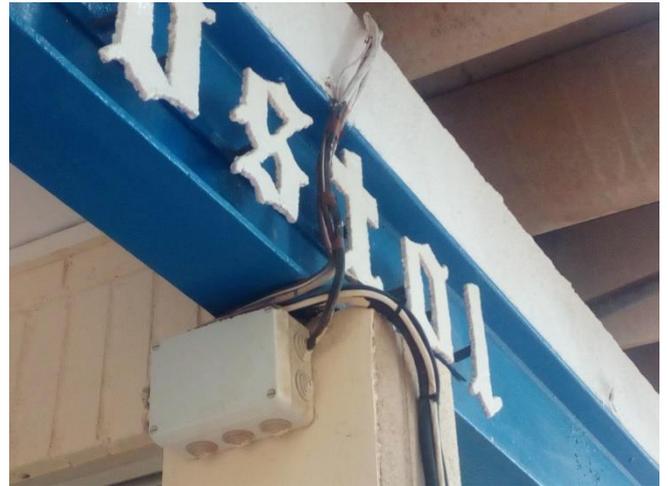
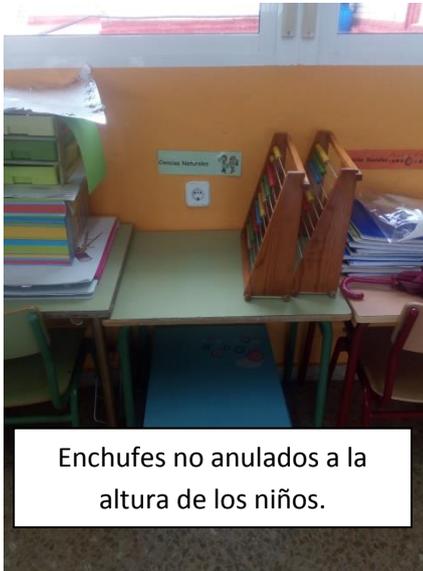
INSTALACIÓN ELÉCTRICA C.E.I.P. SANTIAGO APÓSTOL (Portmán)

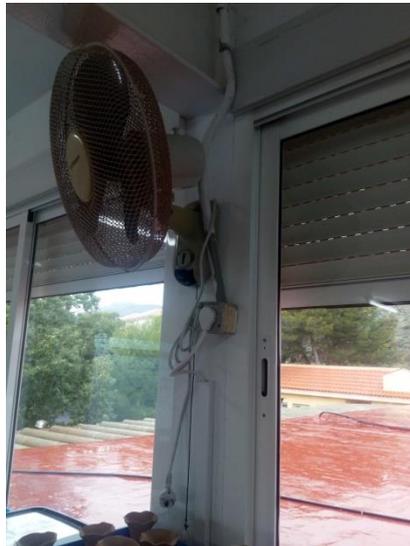
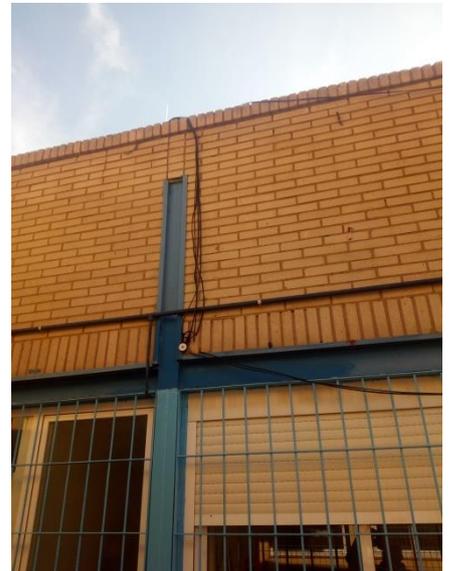
Enchufes no anulados a la altura de los niños.

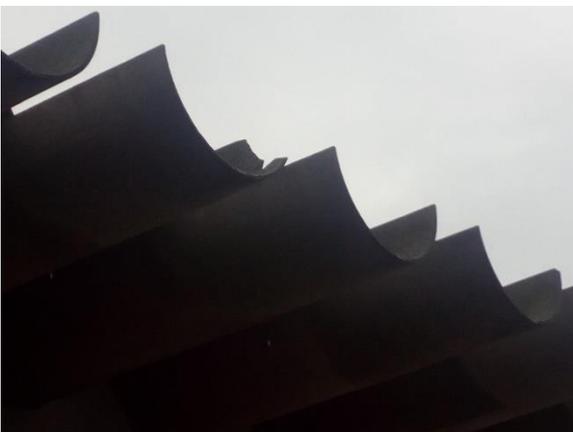
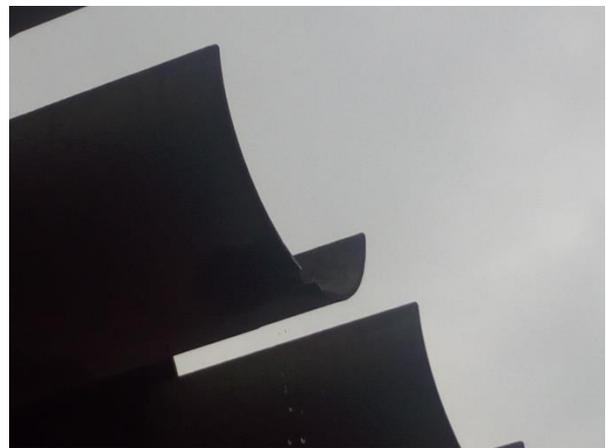
TECHO DE FIBROCEMENTO

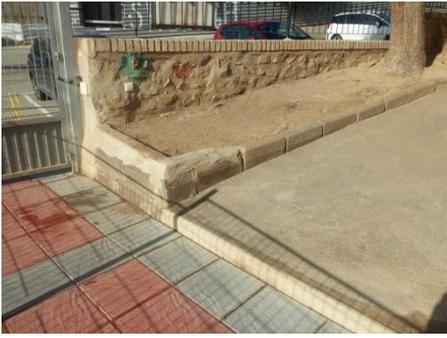
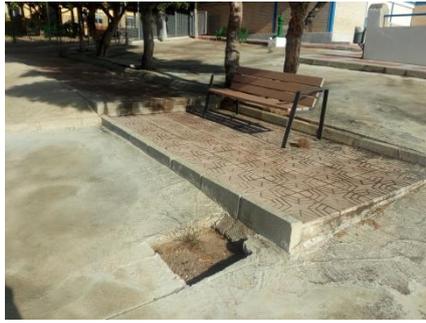
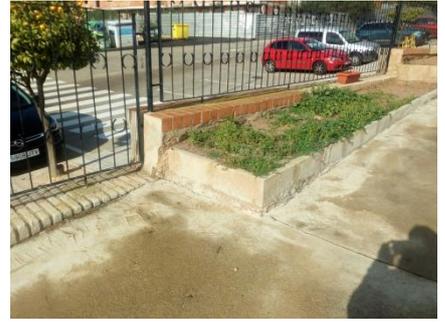
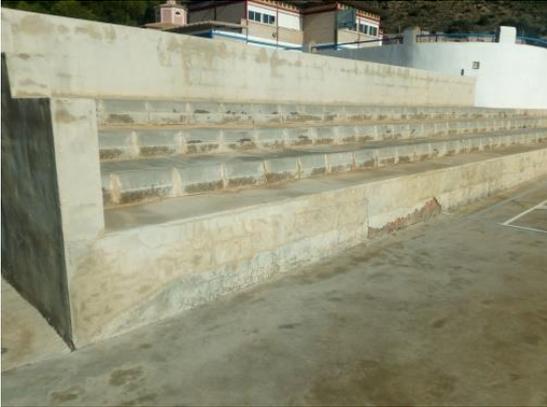
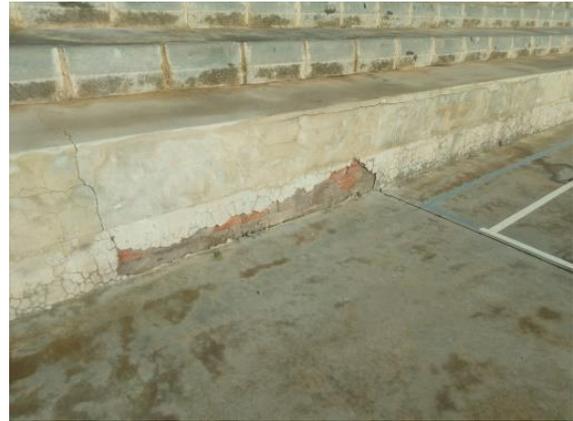
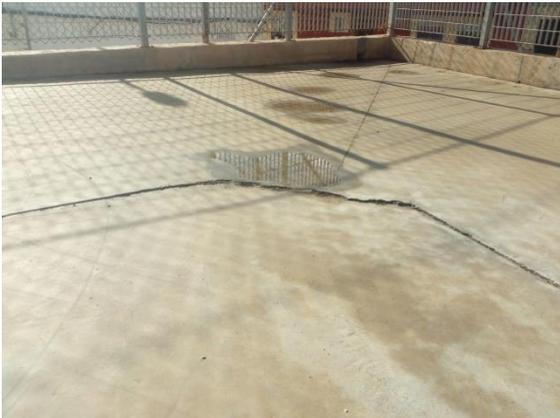
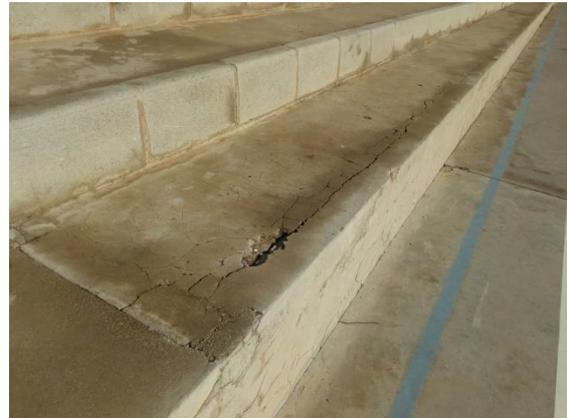
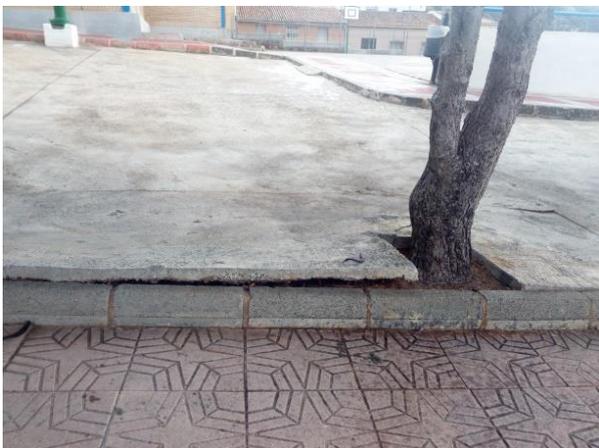
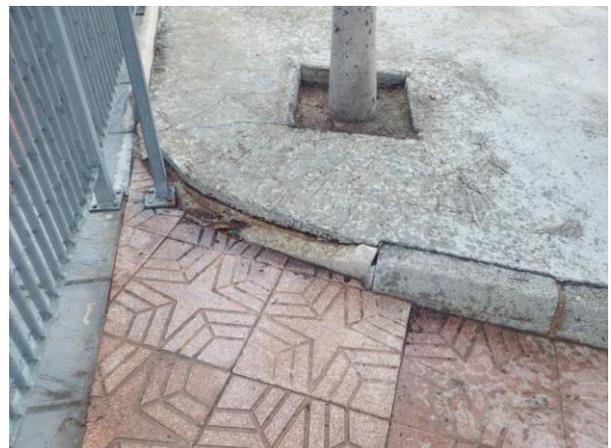
PATIO: DESPERFECTOS, DESNIVELES, GRIETAS...

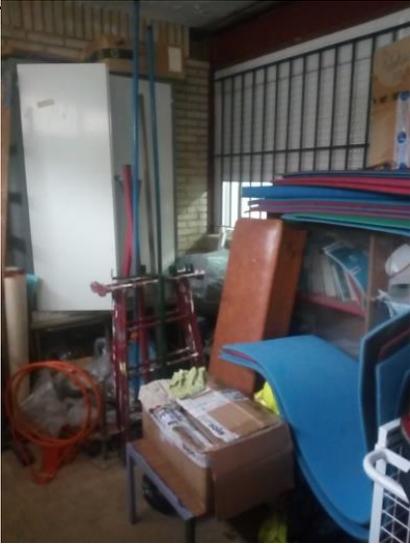
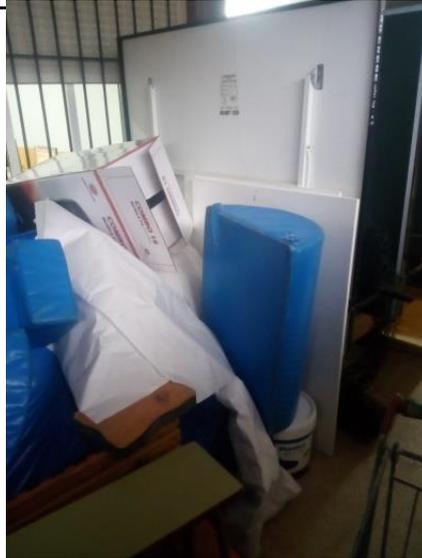
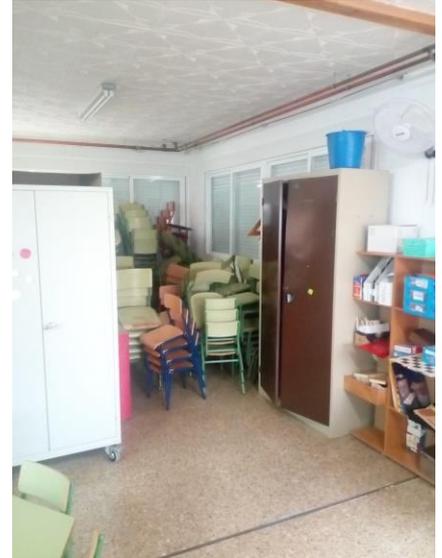
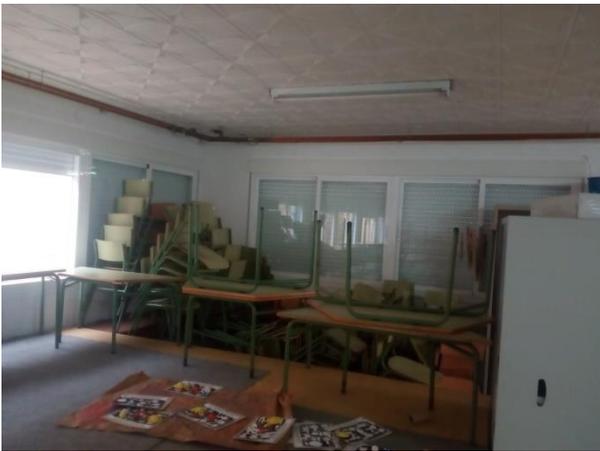
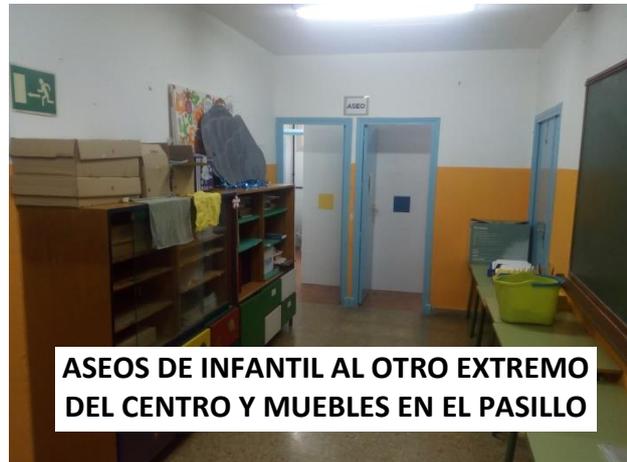
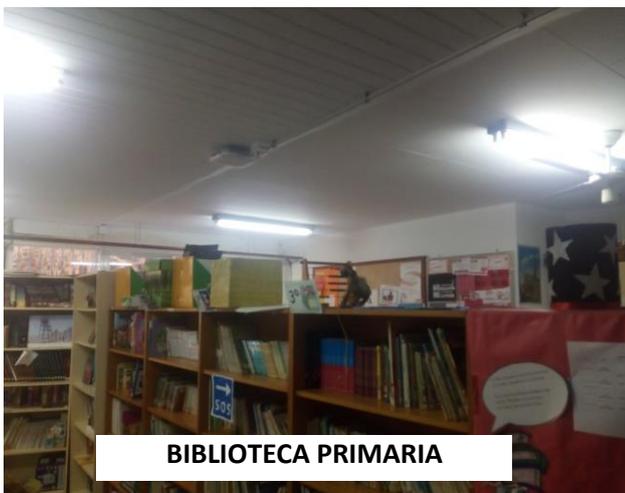
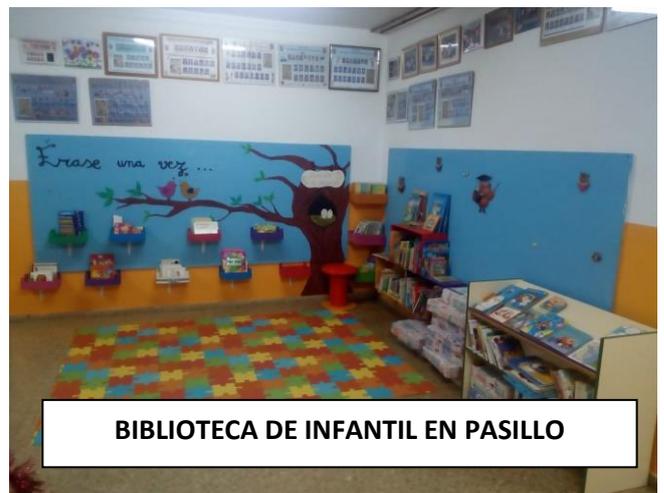
FALTA DE ESPACIOS DIDÁCTICOS Y DE ALMACENAMIENTO

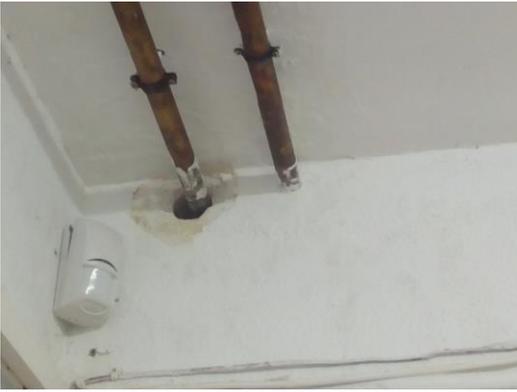
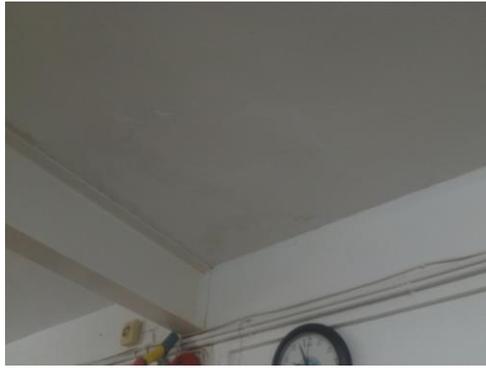
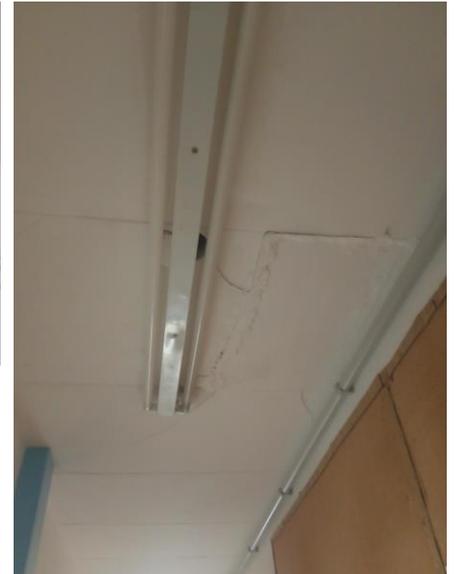
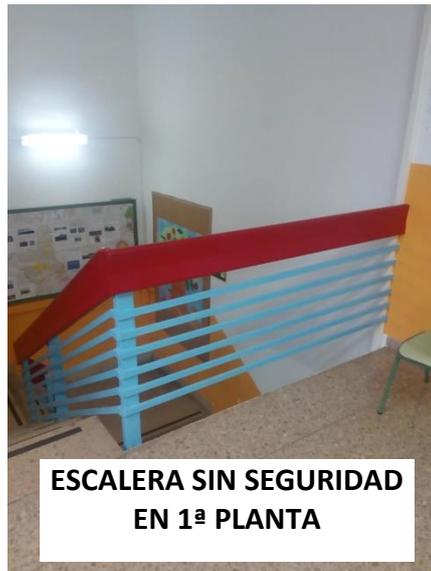
GOTERAS/ GRIETAS TECHOS

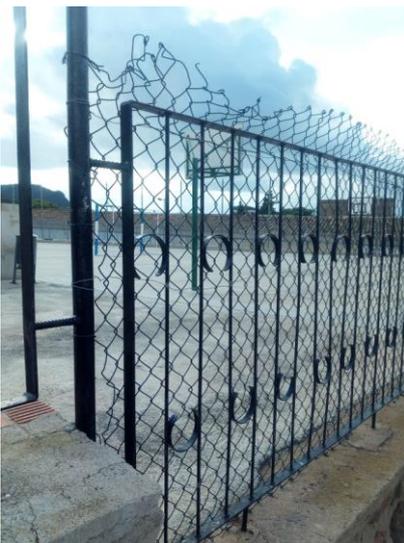
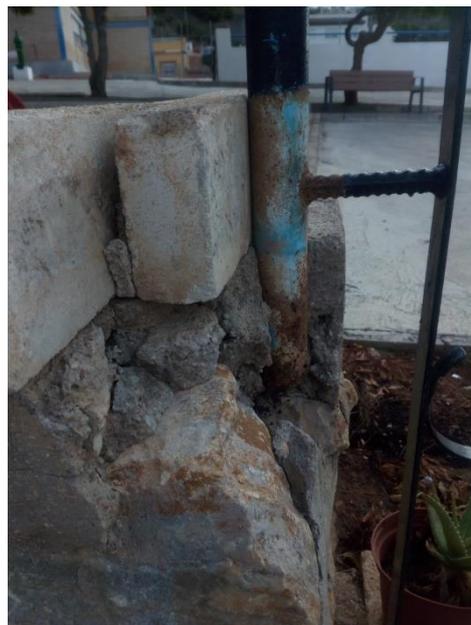
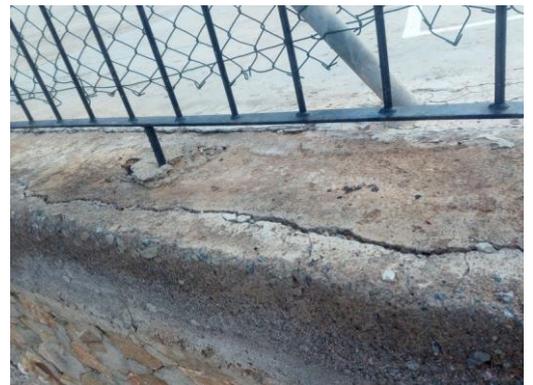
VALLADO EXTERIOR DELANTERO EN LAMENTABLE ESTADO
